Eingriff- und Kompensationsplanung als Teil des Umweltberichts zum Baugebiet „Freiheitstraße Laudenu“ in Laudenu (Reichelsheim)

Stand: 03.04.2023

Das Plangebiet, **Fläche A**, Gemarkung Laudenu, Flur 1, beinhaltet die Flurstücke 525/1, 524 und 522/1 (teilweise)

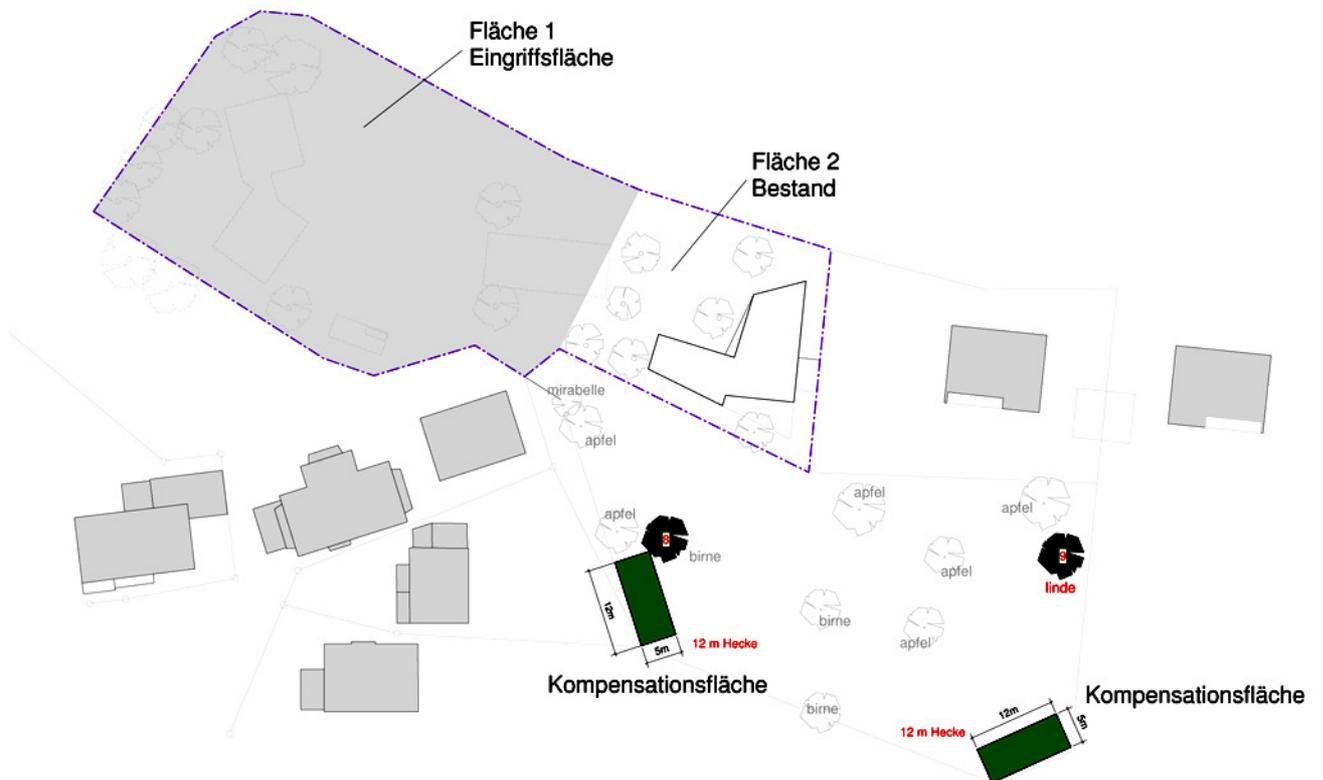
Plangebiet

Plangebiet, Darstellung von Bestand und Eingriffsfläche

Die Fläche A zerfällt in zwei Teilflächen:

Fläche 1 ist die Bestandfläche mit dem bestehenden Haus. Dort ist ein strukturreicher Hausgarten etabliert.

Fläche 2 ist die geplante Eingriffsfläche. Aktuell findet sich dort eine intensiv genutzte Pferdeweide mit lückiger Grasnarbe (Siehe Umweltbericht). Hinzu kommen zwei ältere Apfelbäume auf der Böschung Richtung Freiheitsstraße im Nordwesten der Fläche.

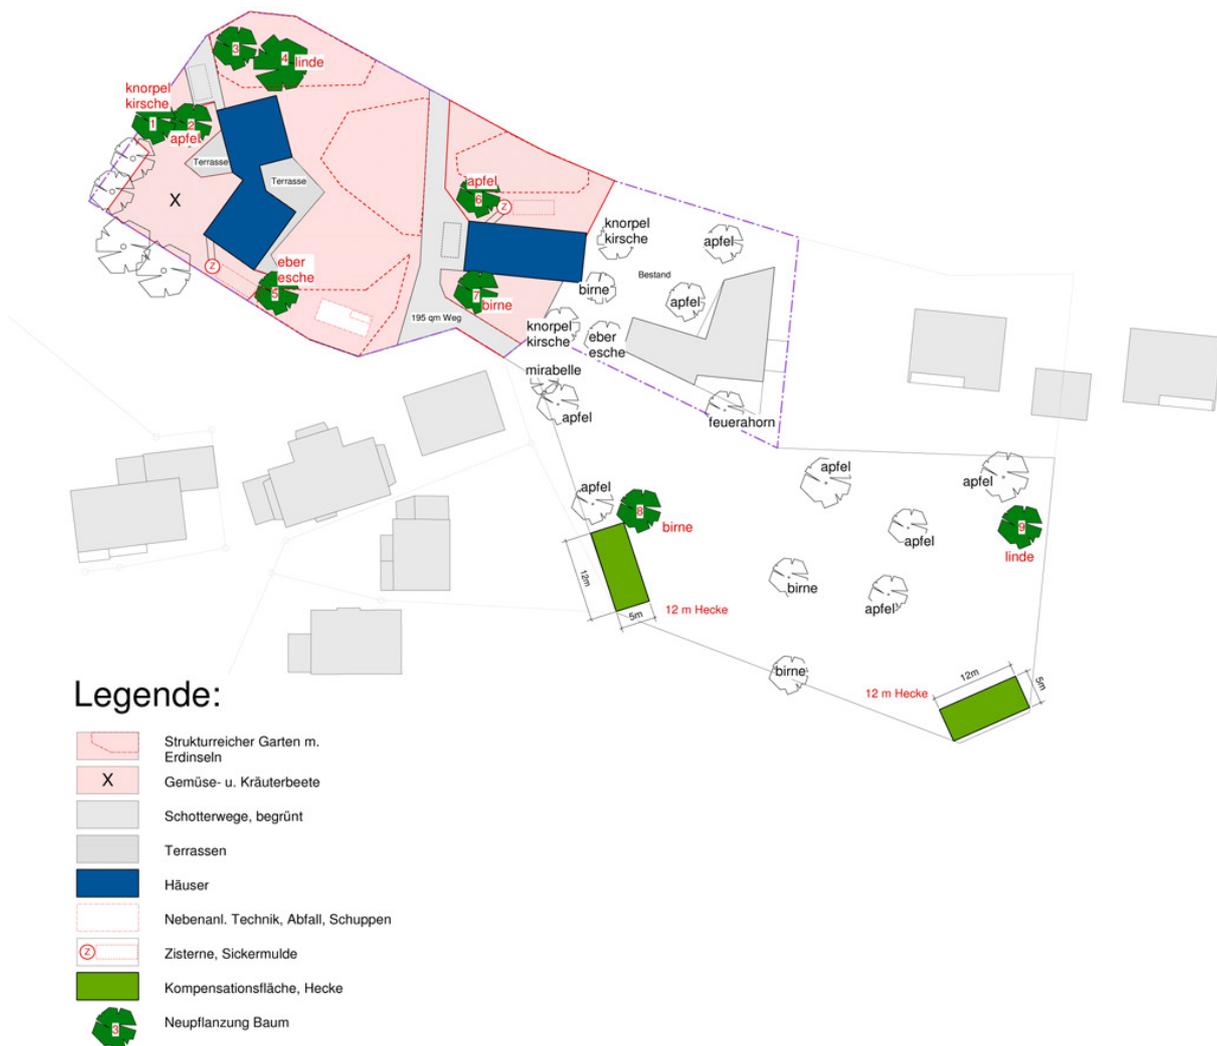
Kompensationsmaßnahmen

Die Neuanlage eines strukturreichen Gartens (1642 m²)

Der bei den Arbeiten anfallende Erdaushub wird inselförmig, in Form niedriger Erdinseln, auf der Fläche verteilt. Die Höhe der Strukturen wird max. bei etwa 1,20 m liegen. So entstehen auf einer Gesamtfläche von 1642 m² etwa 600 m² erhabene Strukturen, die sich mit Wildkräutern und Stauden im Wesentlichen selbst eingrünen (Spontanvegetation). Hinzu tritt Wurzelmasse aus dem Oberboden des Aushubs, sowie erhalten gebliebene Grasnarbe, welche erneut ausschlagen. Die Fläche bleibt sich, bis auf gelegentliche Mahden kleinen Teilflächen, selbst überlassen und wird den Charakter einer Glatthafer-Wiese mit ruderalen Elementen haben.

Schaffung von Erdinseln erzeugt Strukturreichtum wird darüber hinaus durch das Einbringen von Steinen und kleinen Steinblöcken unterstützt. Zwischen diesen bilden sich von der Auf der Teilfläche X (siehe Karte) werden zusätzlich Gemüse- und Kräuterbeete angelegt.

Drei Obstgehölze (Bäume Nr. 1-3 – Karte, Hochstämme, 1,8 m, alte Sorten) im Nordwesten der Fläche, erweitern den funktionalen Charakter der über die Straße hinweg anschließenden Ausgleichsfläche als Streuobstwiese (Habitat für Vögel und Insekten). Die Neupflanzungen ergänzen die im Plangebiet Fläche 2, vorhandenen beiden, alten Apfelbäume. Weiterhin werden eine Linde (Winterlinde, *Tilia cordata*), Baum Nr. 4, sowie Bäume Nr. 5 (Eberesche, *Sorbus aucuparia*), Nr. 6 Apfel, Hochstamm und Nr. 7, Birne, Hochstamm (siehe Karte), gesetzt.

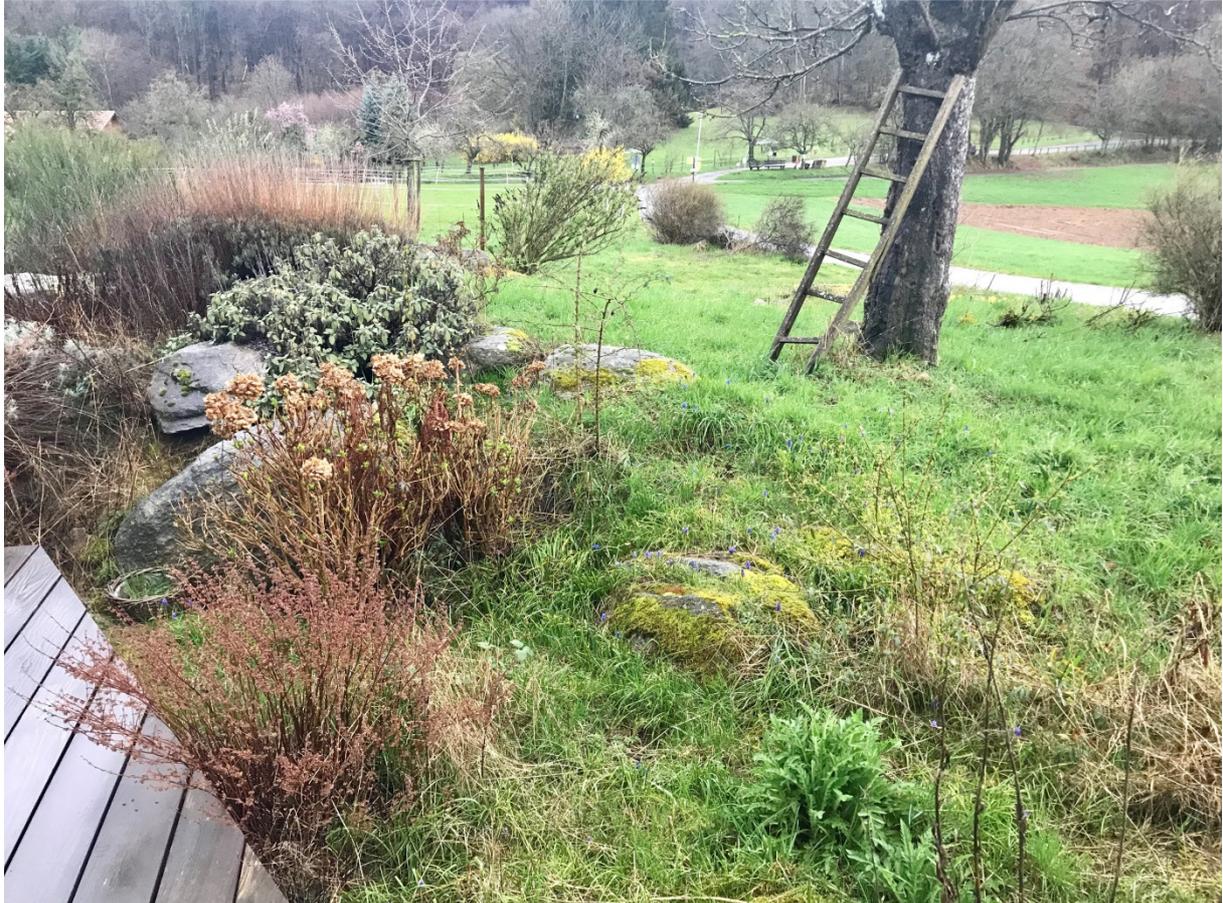
Bild zeigt den strukturreichen Garten der Bestandsfläche 1

Ziel ist es hier, ähnlich Fläche 1 (Abb. oben) einen strukturreichen, naturnahen Hausgarten anzulegen, der den Nutzen als Freizeit- resp. Nutzgartenfläche mit naturnaher Gestaltung verbindet.

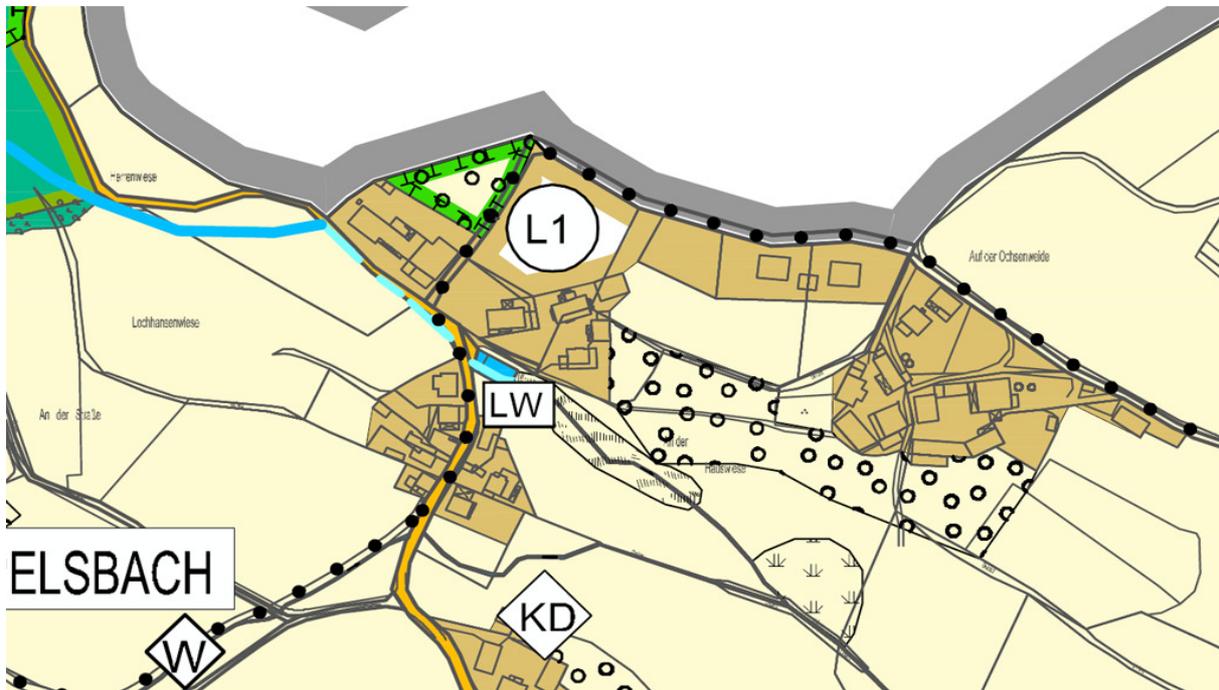
FNP Reichelsheim 2020; zeigt Lage der bestehende Ausgleichfläche - Streuobstwiese - nordwestlich des Plangebiets, Dreieck links von L1
